ÉCOLE SECONDAIRE DU VAL TERBI

DOSSIER DE RÉNOVATION INTÉRIEURE 2022-2027

PRÉSENTATION DU 07.05.2021

ÉTABLISSEMENT D'UN LISTING DES TRAVAUX DE RÉNOVATION

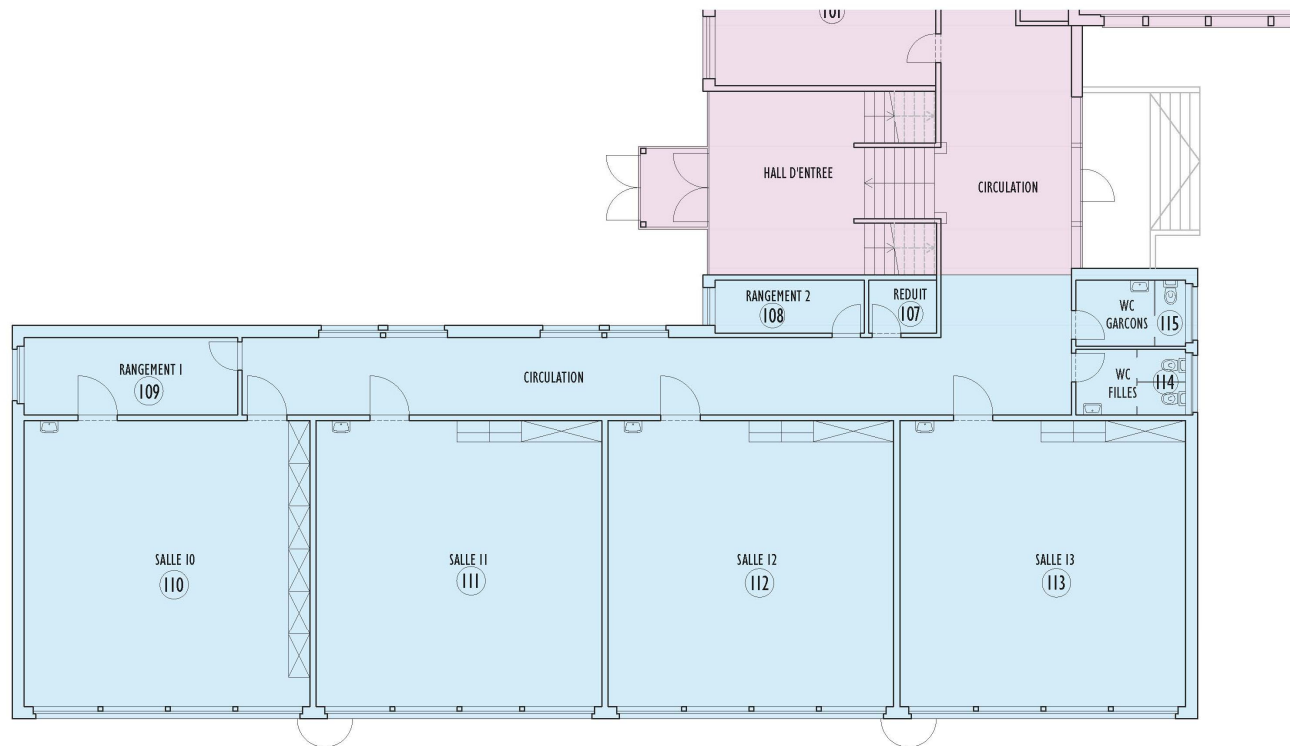
BÂTIMENT SUD (EXTRAIT REZ INFÉRIEUR)

Etage	local	Affectation	Année construction ou rénovation	Fenêtres	Installations électriques	Faux-plafond	Peinture plafond ou en partiel	Peinture murs	Armoires murales	Revêtement sol	Plinthes	Carrelage mural	Lavabo ou appareils	Store motorisé
1er	107	Réduit concierge	1978		oui	-	oui	oui	-	non	non	-	-	-
	108	Rangement 2	1978	non	oui	-	oui	oui	-	non	non	-	-	-
	109	Rangement 1	1978	oui	oui	non	oui	oui	non	oui	oui	-	-	-
	110	Classe 10	1978	non	oui	oui	-	oui	oui	oui	oui	oui	oui	d
	111	Classe 11	1978	non	oui	oui	-	oui	oui	oui	oui	oui	oui	d
	112	Classe 12	1978	non	oui	oui	-	oui	oui	oui	oui	oui	oui	d
	113	Classe 13	1978	non	oui	oui	-	oui	oui	oui	oui	oui	non	d
	114	WC filles	1978	oui	oui	oui	-	-	-	oui	-	oui	oui	-
	115	WC garçons	1978	oui	oui	oui	-	-	-	oui	-	oui	oui	-

-	Circulation	1978	oui	oui	oui	oui	oui	casiers	non	non	-	-	-
2è	200	Rangement classe	1978	non	oui	oui	oui	oui	-	oui	oui	-	-	-
	201	Classe 21	1978	non	oui	oui	-	oui	oui	oui	oui	oui	oui	d
	202	Classe 22	1978	non	oui	oui	-	oui	oui	oui	oui	oui	oui	d
	203	Classe 23	1978	non	oui	oui	-	oui	oui	oui	oui	oui	oui	d
	204	Classe 24	1978	non	oui	oui	-	oui	oui	oui	oui	oui	oui	d
	205	WC filles	1978	oui	oui	oui	-	-	-	oui	-	oui	oui	-
	206	WC garçons	1978	oui	oui	oui	-	-	-	oui	-	oui	oui	-
	207	Réduit 2	1978		oui	oui	oui	oui	non	non	non	-	-	-
	208	Réduit 1	1978	non	oui	oui	oui	oui	non	non	non	-	-	-

-	Circulation	1978	oui	oui	oui	-	oui	casiers	non	non	-	-	-
T	-	Combles	1978		Nouvelle isolation sur plancher des combles									
	-	Toiture	1978

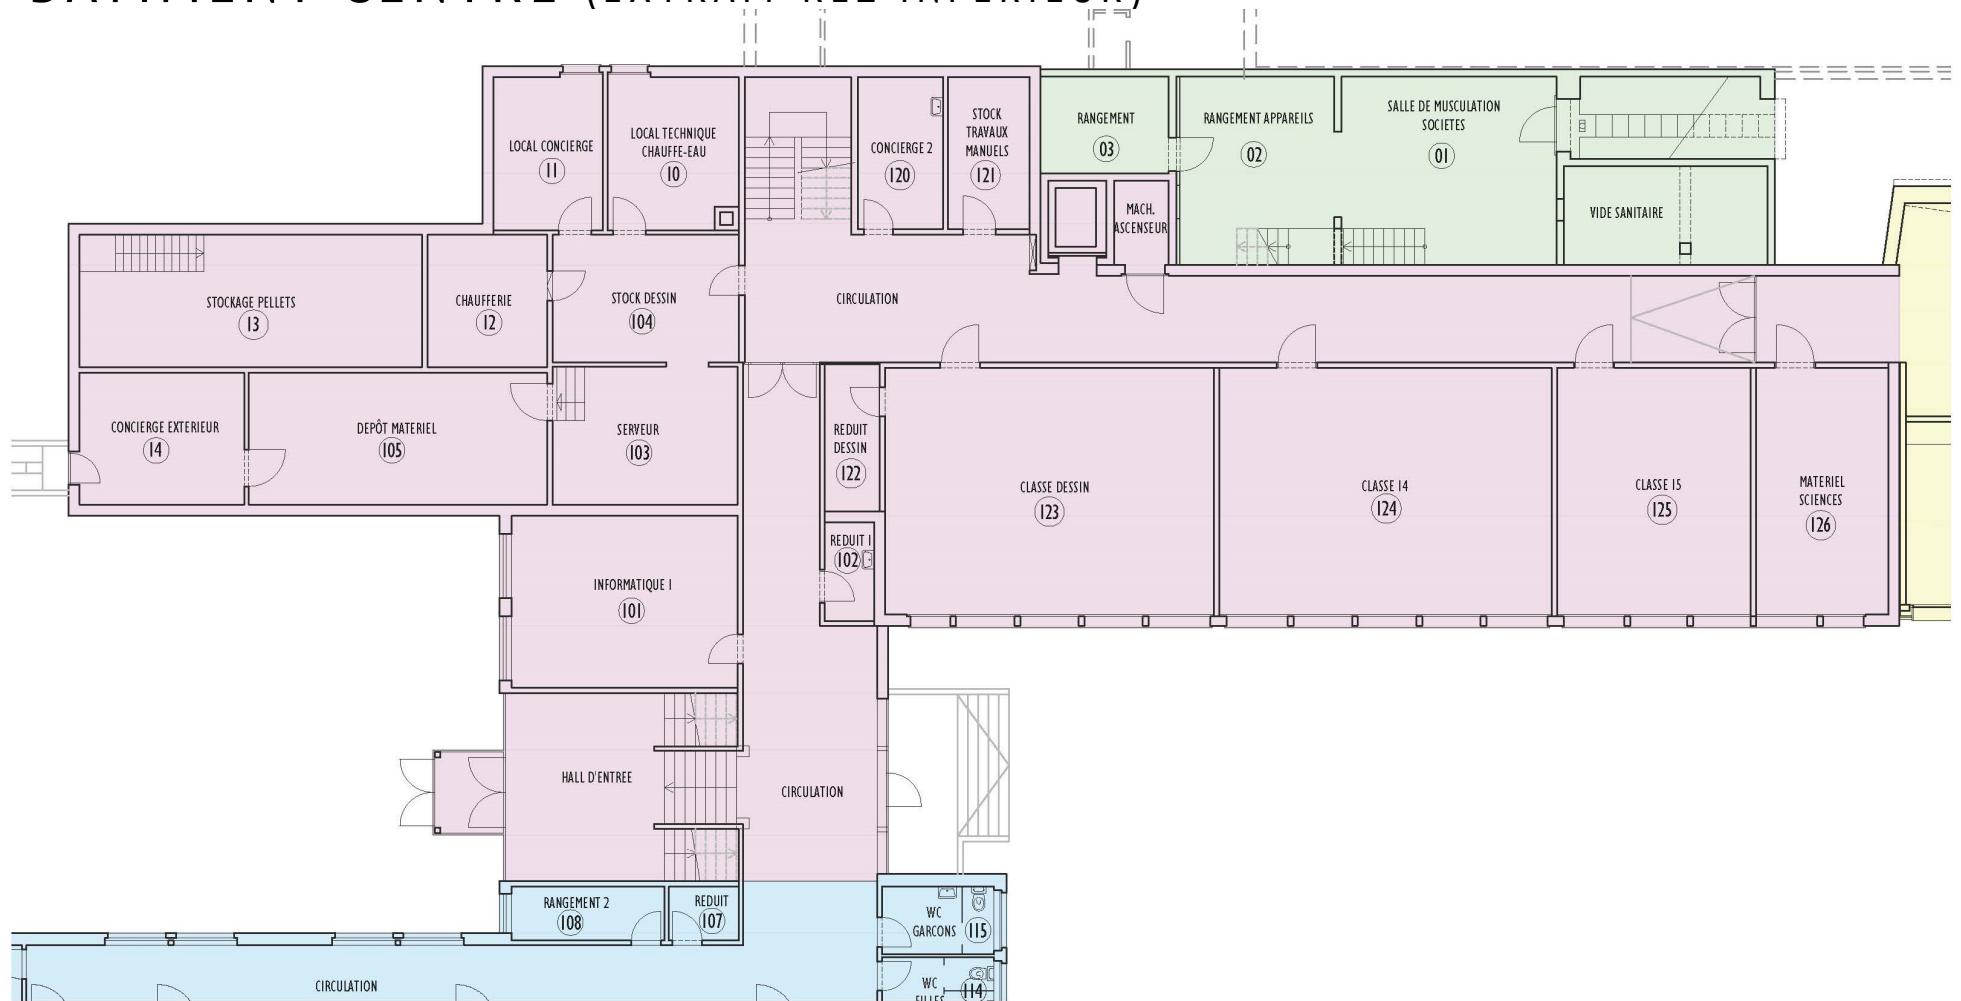
BÂTIMENT CENTRE (EXTRAIT REZ INFÉRIEUR)

Etage	local	Affectation	Année construction ou rénovation	Fenêtres	Installations électriques	Faux-plafond	Peinture plafond ou en partiel	Peinture murs	Armoires murales	Revêtement sol	Plinthes	Carrelage mural	Lavabo ou appareils	Store motorisé
Rez	10	Local technique	1960	oui										-
	11	Local concierge	1960	oui										-
	12	Chaufferie	1960											-
	13	Stockage pellets	1994											-
	14	Local pour extérieurs	1960											-
	101	Informatique 1	2004	non	Local correct: assez récent							-	-	d
	102	Réduit 1	1960		non	-	oui	oui	-	oui	oui	-	non	-
	103	Serveur	1994											-
	104	Stock dessin	1960		non	-	-	oui	-	béton	-	-	-	-
	105	Dépôt matériel	1960											-

-	Hall d'entrée	1960	non	oui	oui	oui	oui	-	non	non	-	-	-
	-	Circulation	1960	non	oui	oui	oui	oui	casiers	non	non	-	-	-
	120	Local concierge 2	1960		oui	-	oui	oui	-	béton	-	-	non	-
	121	Stock travaux manuels	1960		oui	-	oui	oui	-	béton	-	-	-	-
	122	Réduit dessin	1994		non	-	oui	oui	oui	oui	oui	-	non	-

-	Circulation-escaliers	1960		oui	oui	oui	oui	casiers	non	non	-	-	-
	123	Classe dessin	1994	non	refait à neuf									d
	124	Classe 14	1994	non	refait à neuf									d
	125	Classe 15	1994	non	refait à neuf sauf lavabo à remplacer							oui	oui	d
	126	Matériel sciences	1994	non	oui	non	oui	non	non	oui	np	oui	-	d

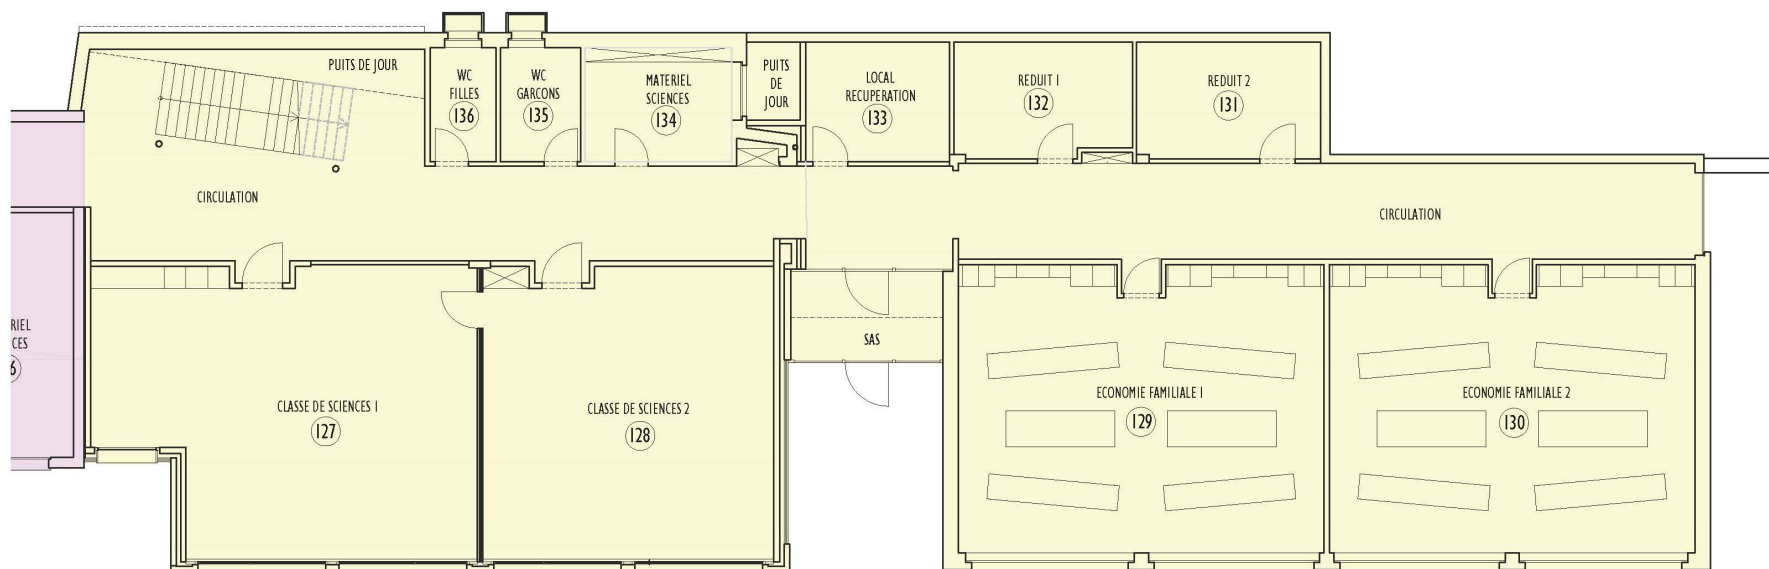
EXTENSIONS 1994/2004 (EXTRAIT REZ INFÉRIEUR)

Etage	local	Affectation	Année construction ou rénovation	Fenêtres		Installations électriques		Faux-plafond		Peinture plafond ou en partiel		Peinture murs		Armoires murales		Revêtement sol		Plinthes		Carrelage mural		Lavabo ou appareils		Store motorisé
Rez	-	Circulation	1994			oui		oui		oui		oui		casiers		non		non		-		-		-

-	Escaliers	1994			oui		-		oui		oui		-		non		-		-		-		-
	127	Classe Sciences 1	1994	non		Très correct : éventuellement sol pvc et luminaires à remplacer																		d
	128	Classe Sciences 2	1994	non		Très correct : éventuellement sol pvc et luminaires à remplacer																		d
	129	Economie familiale 1	2018	non		Locaux récents: très correct																		d
	130	Economie familiale 2	2018	non		Locaux récents: très correct																		d

-	Circulation	2004	non		non		non		oui		oui		casiers		non		non		-		-		-
	131	Réduit 2	2018			non		non		non		non		non		non		non		-		-		-
	132	Réduit 1	2018			non		non		non		non		non		non		non		-		-		-
	133	Local Récupération	2018			non		non		non		non		non		non		non		-		-		-
	134	Matériel sciences	1994	non		non		non		oui		non		non		oui		oui		-		-		d
	135	WC garçons	1994	non		Locaux assez récents: correct																		-
	136	WC filles	1994	non		Locaux assez récents: correct																		-

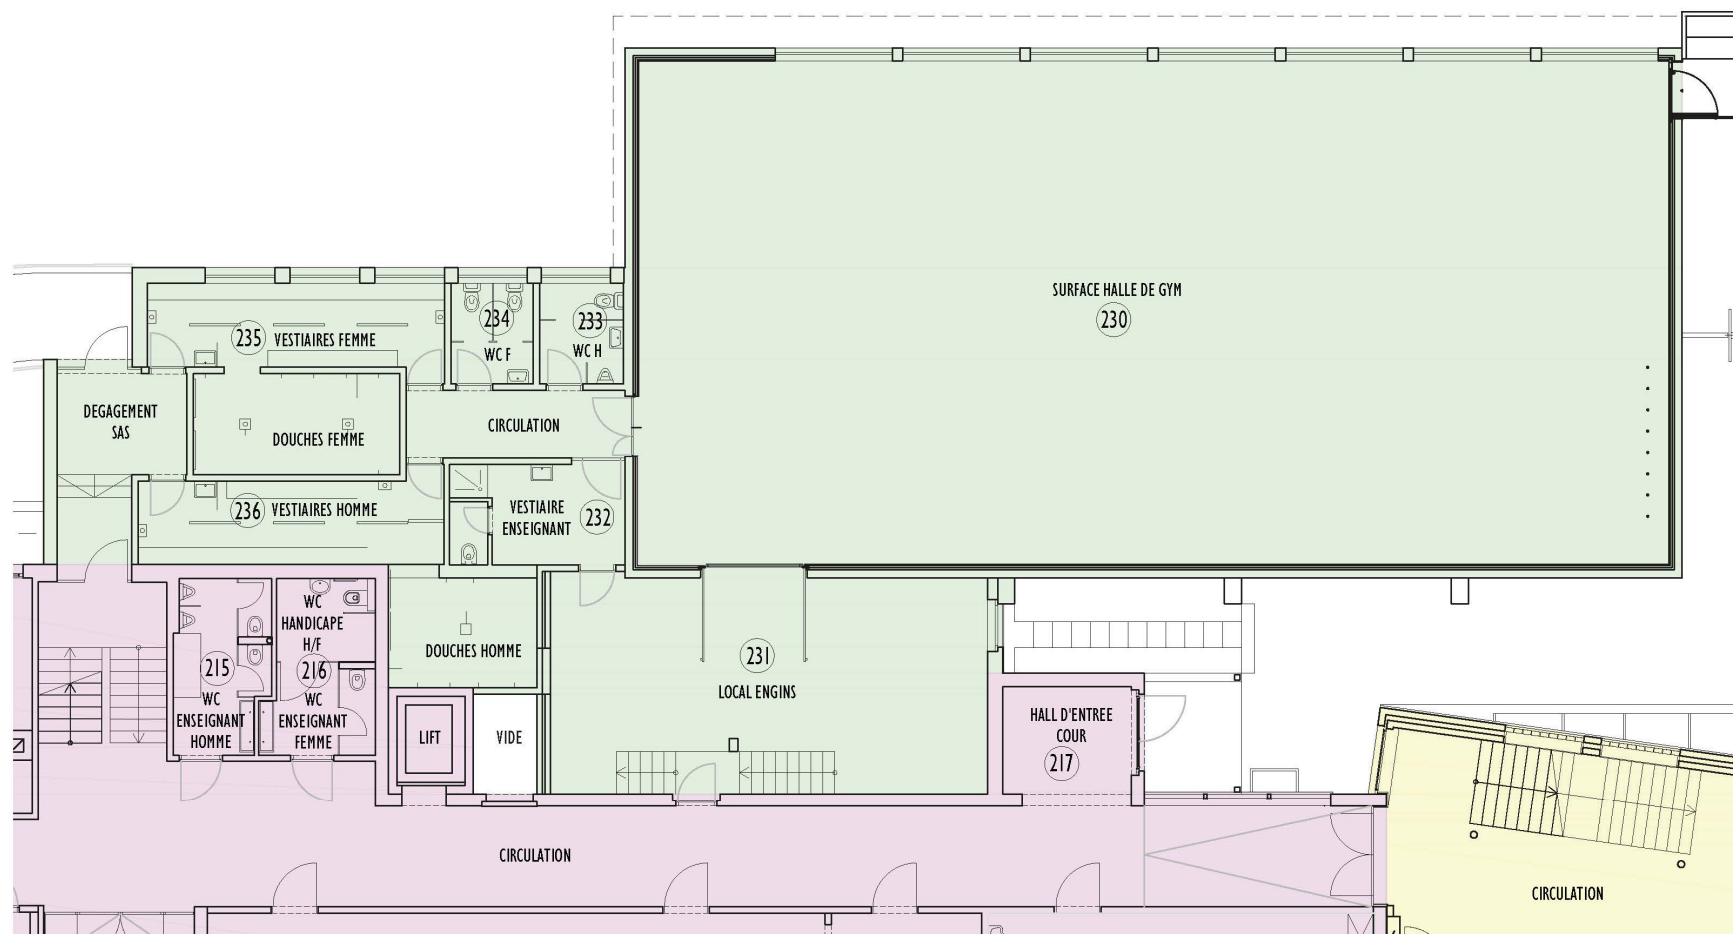
HALLE DE GYM

Etage	local	Affectation	Année construction ou rénovation	Fenêtres p=prioritaire	Installations électriques	Faux-plafond	Peinture plafond	Peinture murs	Armoires murales	Revêtement sol	Plinthes	Carrelage	Lavabo ou appareils	Store motorisé
Rez	01	Salle sociétés	1978		oui	-	oui	oui	oui	non	non	-	-	-
	02	Rangement appareils	1978		oui	-	oui	oui	oui	non	non	-	-	-
	03	Rangement	1978		oui	-	oui	oui	oui	non	non	-	-	-

-	Escaliers	1978		oui	-	oui	oui	-	non	-	-	-	-
1 ^{er}	230	Halle de gym	1978	oui	p	Tout à refaire: murs, sol, plafond, peinture, engins fixes et isolation façades								-
	231	Local engins	1978	non		Tout à refaire: murs, sol, plafond, peinture, engins fixes								-
	232	Vestiaires maîtres	2014			Locaux récents: très correct								-
	233	WC garçons	1978	oui	p	oui	-	oui	-	non	-	oui	oui	-
	234	WC filles	1978	oui	p	oui	-	oui	-	non	-	oui	oui	-

-	Corridor	2014			Locaux récents : peintures à rafraîchir en cas de réfection de la Halle de gym et des wc								-
	235	Vestiaires filles	2014	oui	p	Locaux récents: très correct								-

-	Douches filles	2014			Locaux récents: très correct								-
	236	Vestiaires garçons	2014			Locaux récents: très correct								-
	-	Douches garçons	2014			Locaux récents: très correct								-

-	Sas sortie	1978	non		non	-	non	non	non	non	-	-	-
T	-	Combles vestiaires	1978			Nouvelle isolation sur plancher des combles								-
	-	Toiture vestiaires	1978

-	Toiture gym	1978			Tout à refaire sauf la charpente à conserver								-

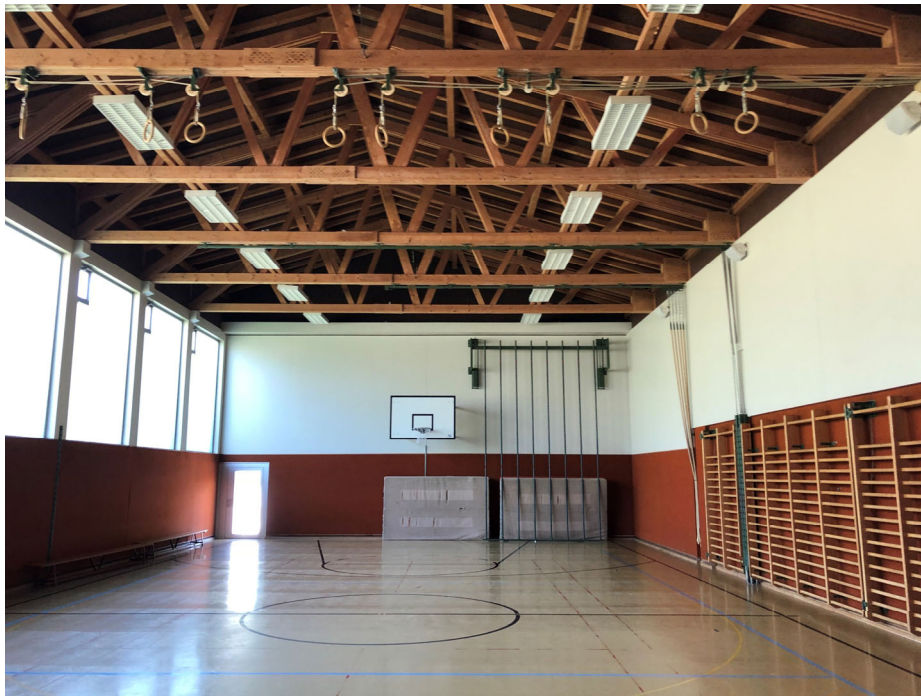
ETAT EXISTANT

- SOL USÉ, NE RESPECTANT PLUS LA NORME DE DÉFORMATION
- ISOLATION THERMIQUE MURS ET PLAFOND LARGEMENT INSUFFISANTE/ INEXISTANTE
- ENGINS FIXES VÉTUSTES ET NE SONT PLUS AUX NORMES (EN SAILLIE DE LA PAROI)

- ISOLATION DES MURS ET TOITURE (NORME MINERGIE)
- NOUVEAU REVÊTEMENT DE SOL ET MARQUAGE
- RÉNOVATION DU CHAUFFAGE SOL
- INTÉGRATION D'UNE VENTILATION CONTRÔLÉE
- REMPLACEMENT DES FENÊTRES
- NOUVEAU REVÊTEMENT MURAL INTÉRIEUR, INTÉGRATION DES ENGINES FIXES
- NOUVEAUX ENGINES FIXES
- NOUVEL ECLAIRAGE
- AMÉLIORATION DE L'ACOUSTIQUE
- COMPLÉMENT PARTIEL DU MATÉRIEL DE JEUX

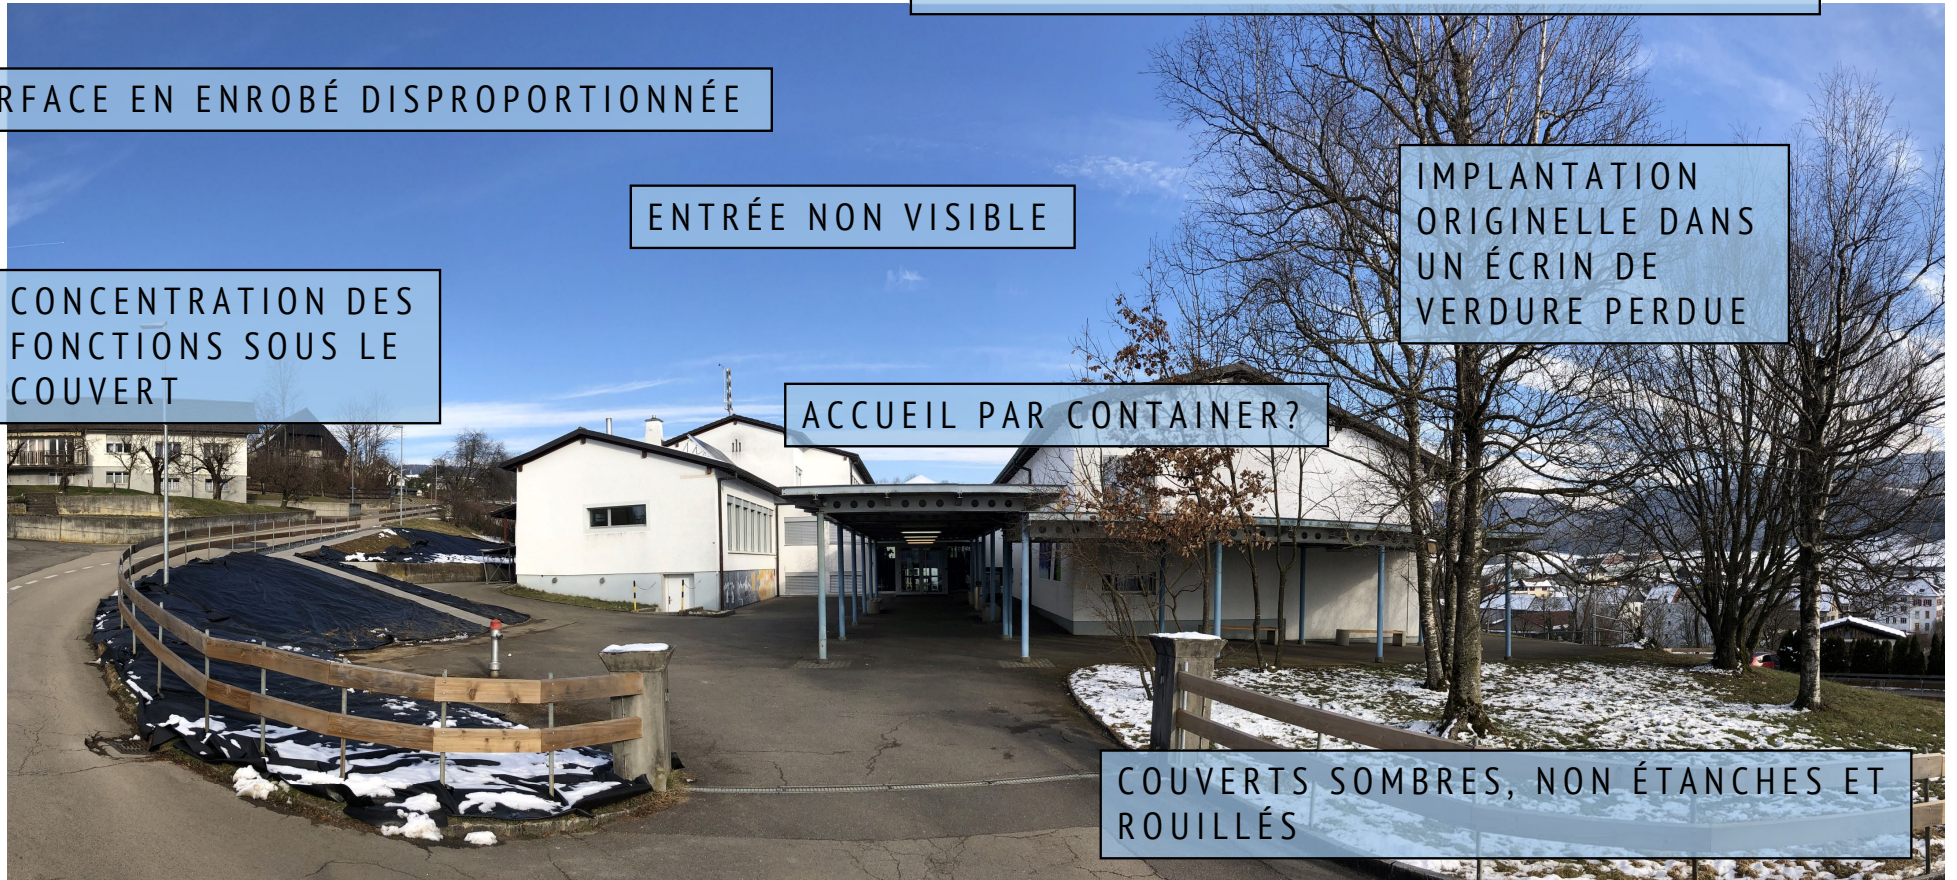
ANALYSE DE L'ÉTAT EXISTANT

ENSEMBLE AUSTÈRE ET EN OPPOSITION AVEC
LE LANGAGE ARCHITECTURAL CONSTRUIT

SURFACE EN ENROBÉ DISPROPORTIONNÉE

ENTRÉE NON VISIBLE

IMPLANTATION
ORIGINELLE DANS
UN ÉCRIN DE
VERDURE PERDUE

CONCENTRATION DES
FONCTIONS SOUS LE
COUVERT

ACCUEIL PAR CONTAINER?

COUVERTS SOMBRES, NON ÉTANCHES ET
ROUILLÉS

PAS DE DIFFÉRENCIATION
ENTRE ESPACE SCOLAIRE
ET ROUTIER

COUR = PARKING AUTO?
SÉCURITÉ ÉCOLIERS?
